**MUISTIO / KATSELMUSMIEHEN ARVIO ESITETYSTÄ VAHINGOSTA**

Asia: Reklamaatio naapurustossa suoritettujen töiden johdosta

Työmaa: Joukontie vesihuoltourakka

Työmaa: Jokivarren alueen vesihuoltourakka

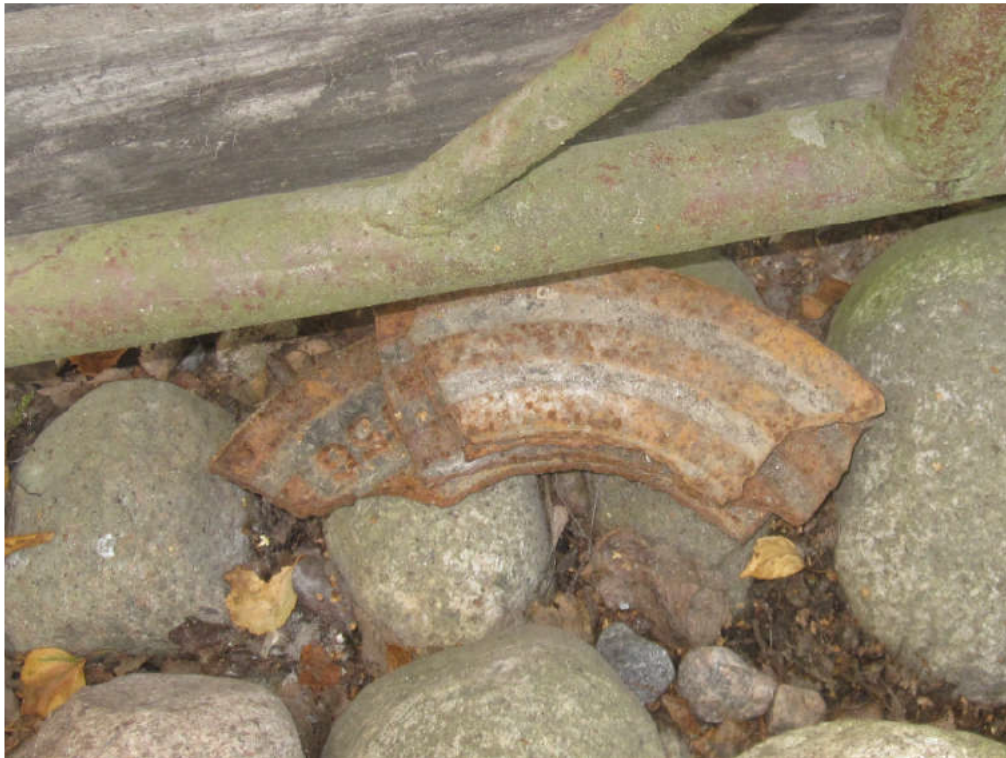
Pihalta on löytynyt useita metallin kappaleita, mahdollisesti katukaivojen reunuksen palasia.  
(kuva 1)

Kuva 1. pihalta löytyneitä metallin kappaleita (loppukatselmus 20.8.2019)

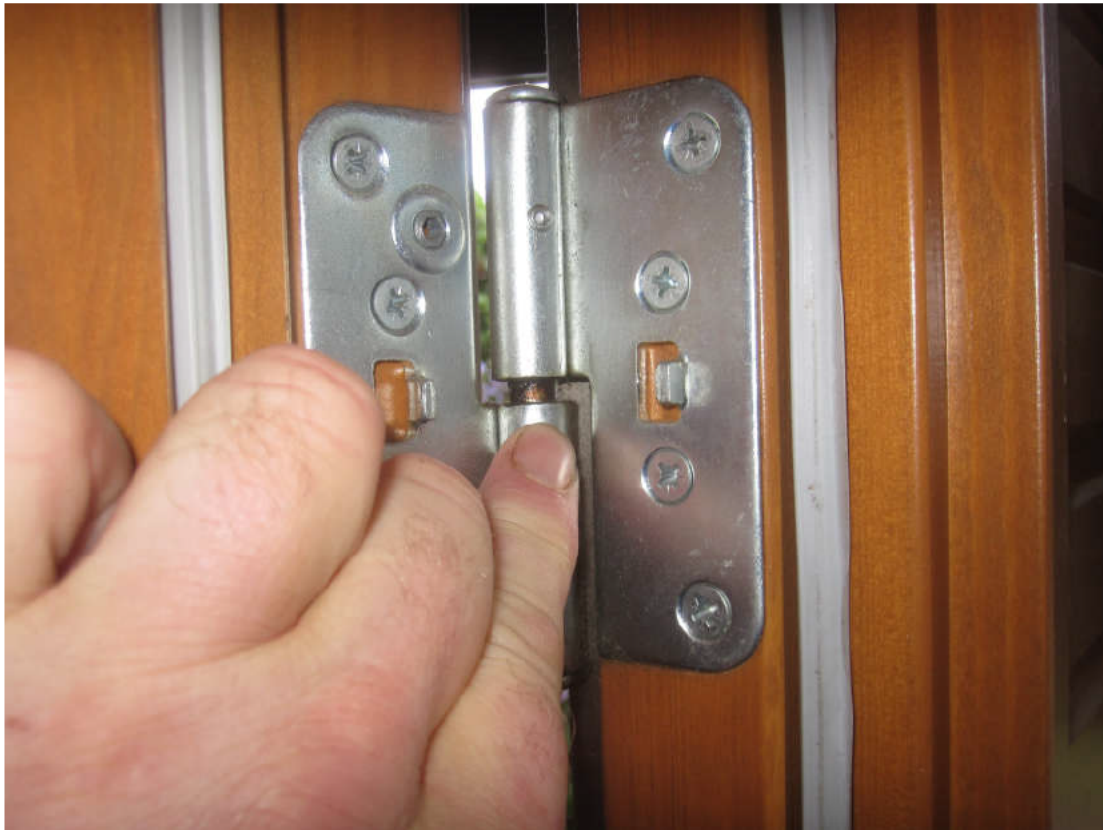
Ulko-ovea on omistajan mukaan jouduttu nostamaan neljästi (säädettävistä saranoista) (kuva 3.) Komero on hajonnut ja vaihdettu.

*Oven sulkeminen aiheuttaa monin verroin suurempaa tärinää oveen kuin työmaan aiheuttama tärinä on ollut.*

Kuva 3. Säädetty pääoven sarana (loppukatselmus 20.8.2019)

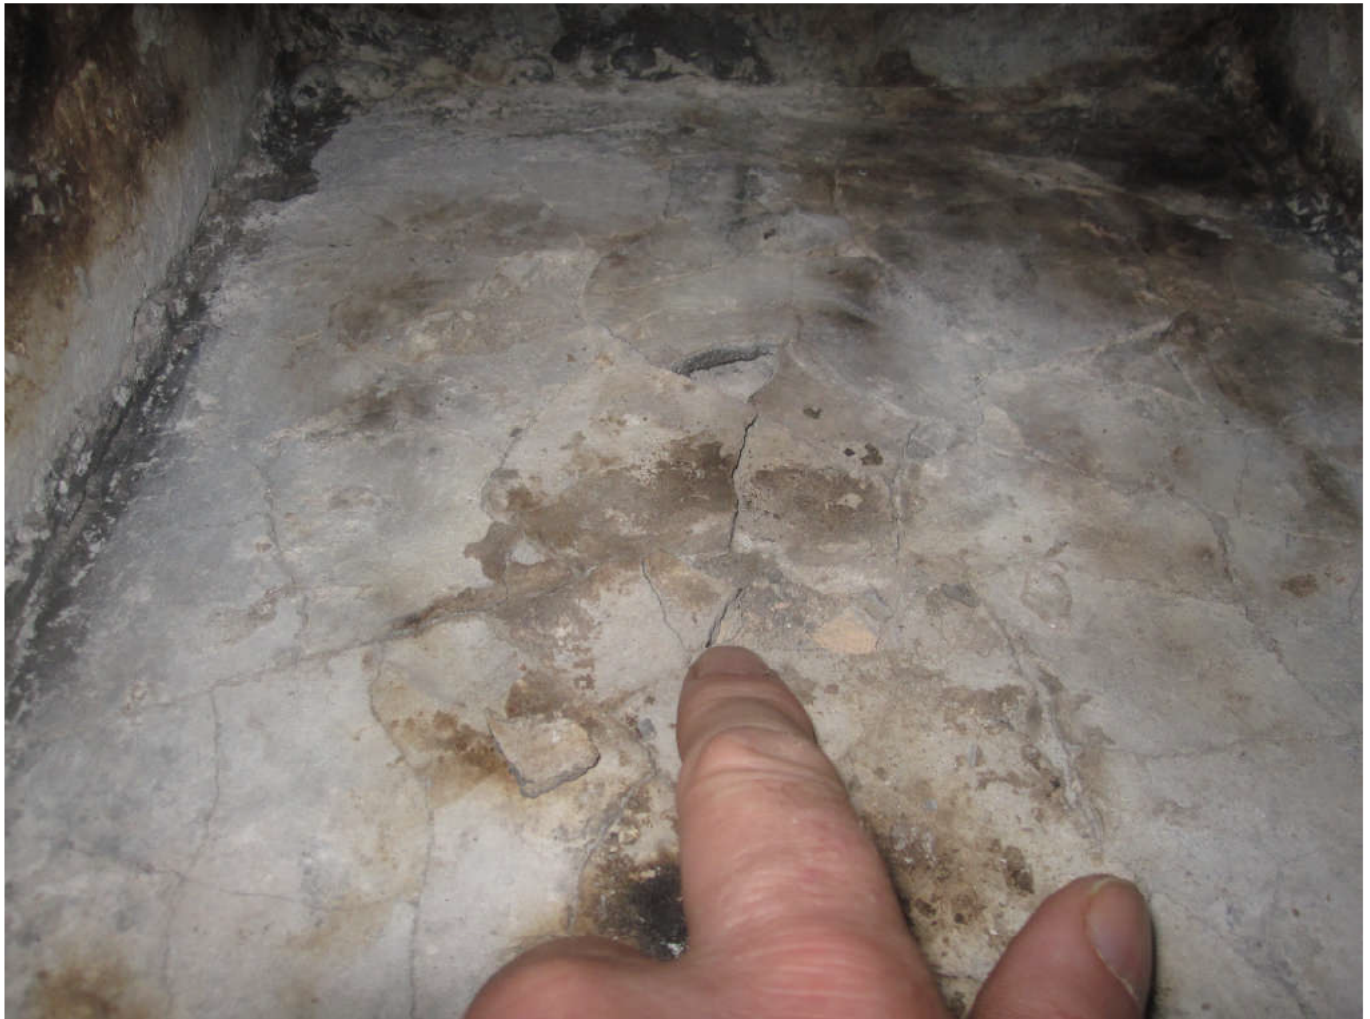
Takan luukun kehyksen ja ympäröivän kovan saumauksen materiaaliraja on auennut. Luukun alta on saumausta irronnut. Takan peilin pystyreunoissa on hiushalkeamia. Takan tulipesän pohja on verkkomaisesti halkeillut ja pohjan pinnoite irtoilee noin 12 mm paksuisina paloina. (Kuvat 5-8).

*Takan peilin oikean reunan pysty hiushalkeama näkyy 2.5.2017 kuvatussa alkukatselmusvideossa. Samassa videossa näkyy myös luukun reunuksen materiaalirajan avautumaa. Suurten lämmön vaihteluiden aiheuttama lämpöliike aikaansaa joustamattomien materiaalirajojen avautumaa. Tulipesän pohjan halkeilu liittyy lämpövaihteluiden aiheuttamaan rapautumiseen.*

Kuva 6. Takan pohjan halkeilua (loppukatselmus 20.8.2019)

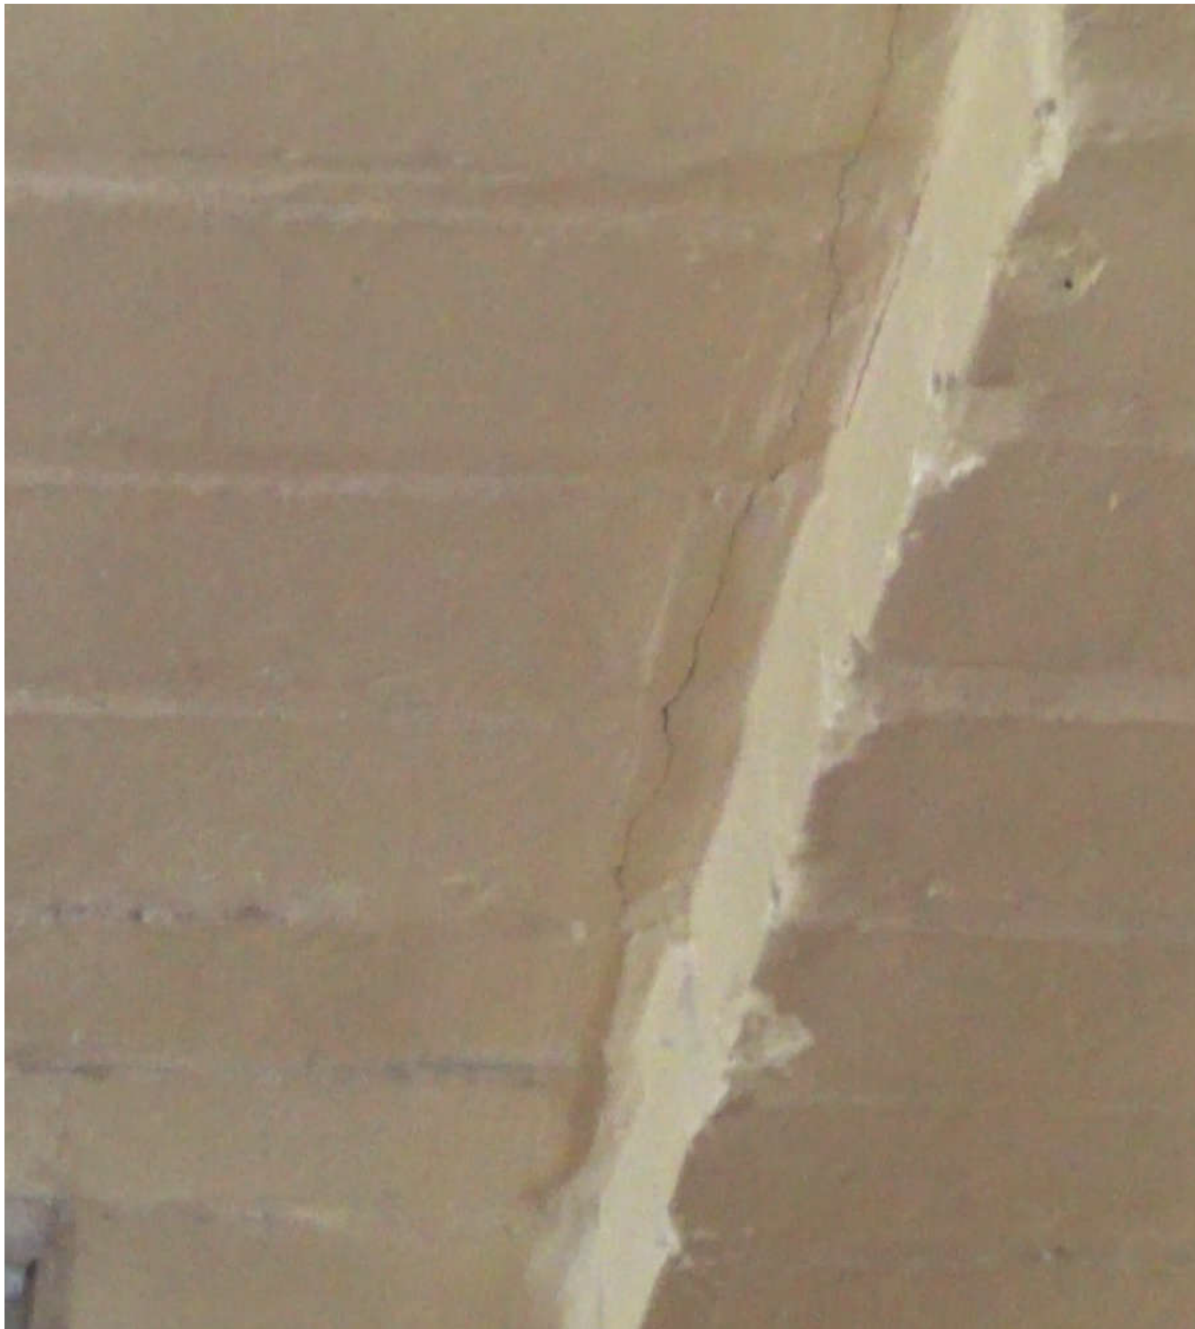
Kuva 7. Takan peilin oikean reunan pysty hiushalkeama  
(kuvakaappaus alkukatselmusvideolta 2.5.2017)

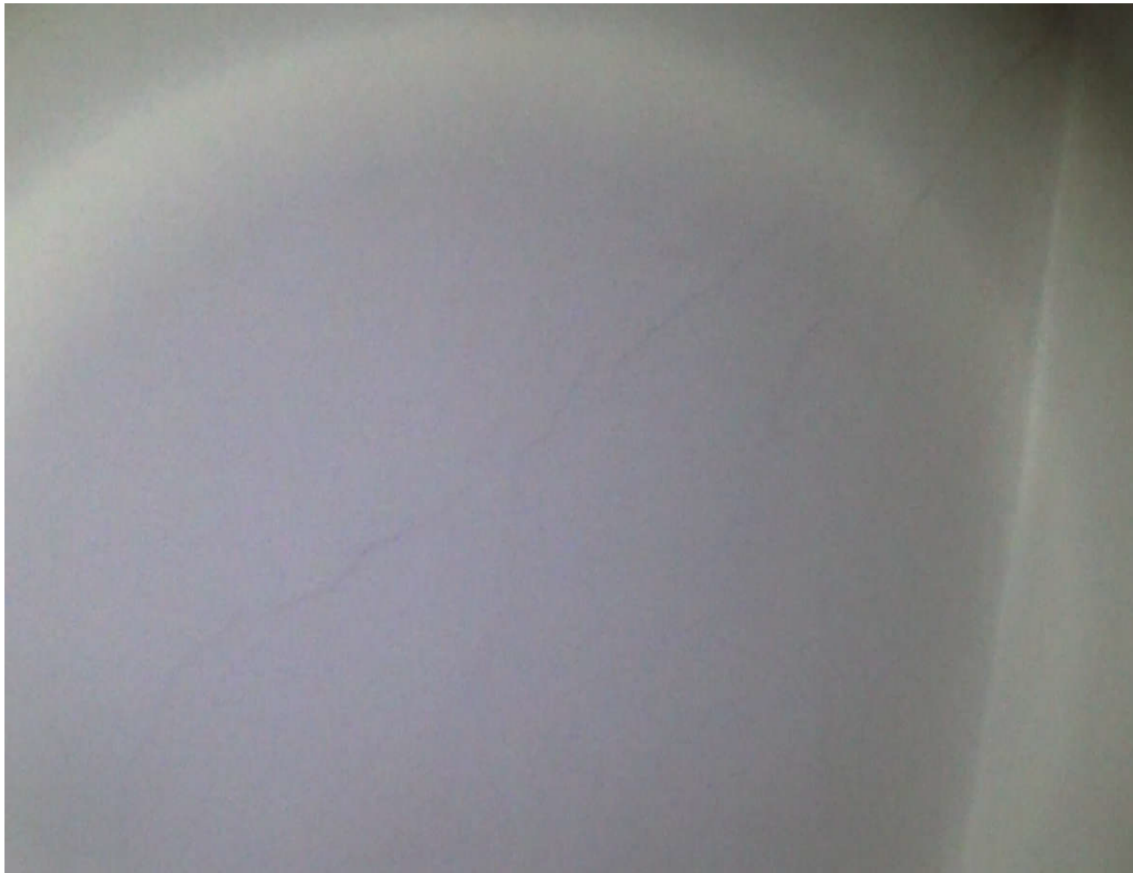
Kuva 12 D. Hiushalkeilua piipussa (kuvakaappaus alkukatselmusvideolta 2.5.2017)

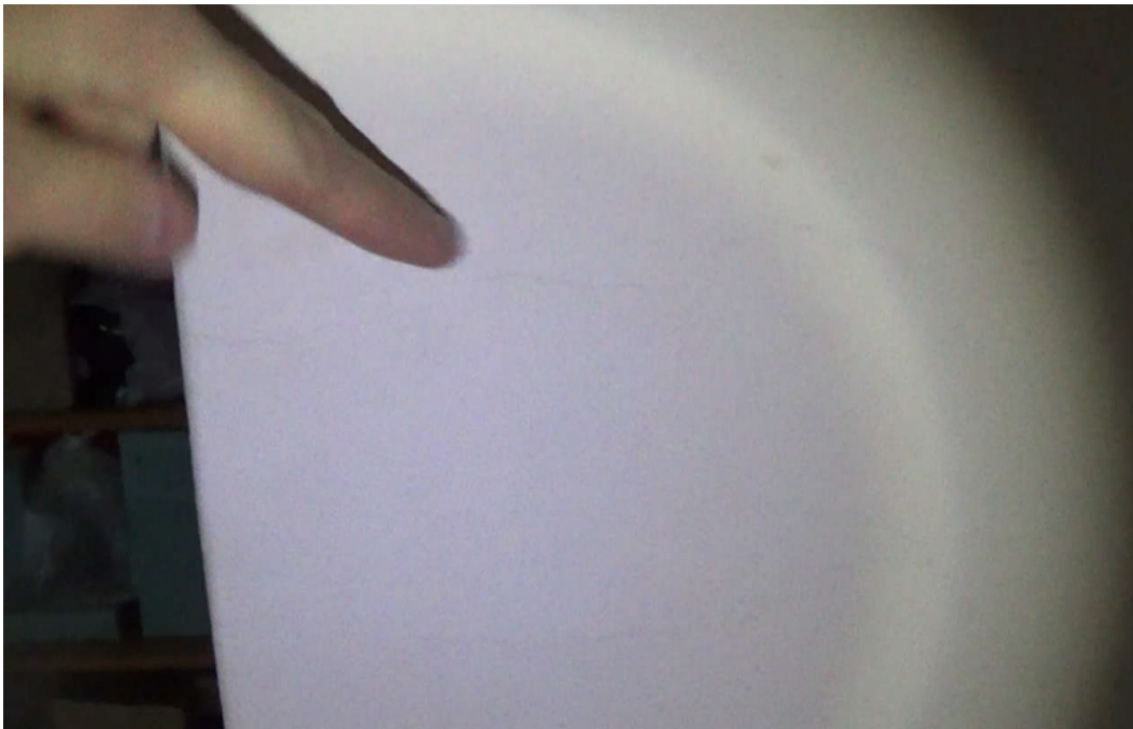
Kuva 12 E. Hiushalkeilua piipussa (kuvakaappaus alkukatselmusvideolta 2.5.2017)
