Viivytyskaivon ylivuoto purkureitin ojien kaadot.

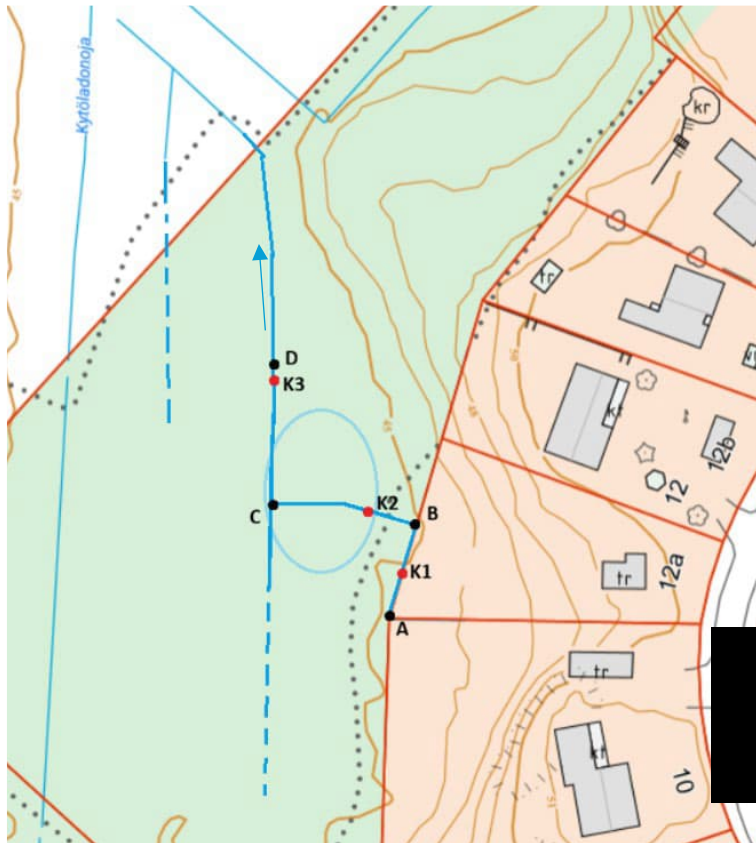
A-B n. 17 metriä, kaatoa 0,15m

B-C n. 30,5m, kaatoa 0,38m. Pisteiden K2 ja C väli hieman soistuvaa eikä yksittäistä selkeää pääojaa/uomaa ollut vaan veden kulku jakaantui laajemmalle alueelle kohti C-D suuntaista ojaa.

C-D n. 20m, kaatoa 0,25m.

A-D pisteiden yhteenlaskettu kaato 0,78m.
